Naturschutzgebiet Feldberg

Stadt St. Blasien Stadtteil Menzenschwand

1 Gewann Krunkelbachtal

2 Krunkel- und Farnwittebach

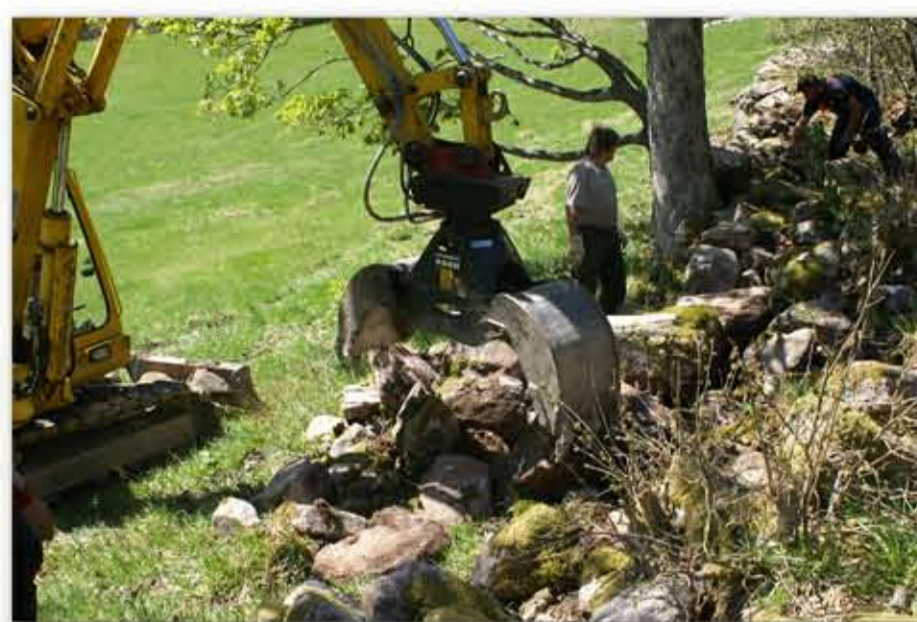
An Mauerstellen, die durch das Holzschleifen beschädigt waren, wurden die Steine aufgenommen und die Mauer instand gesetzt.

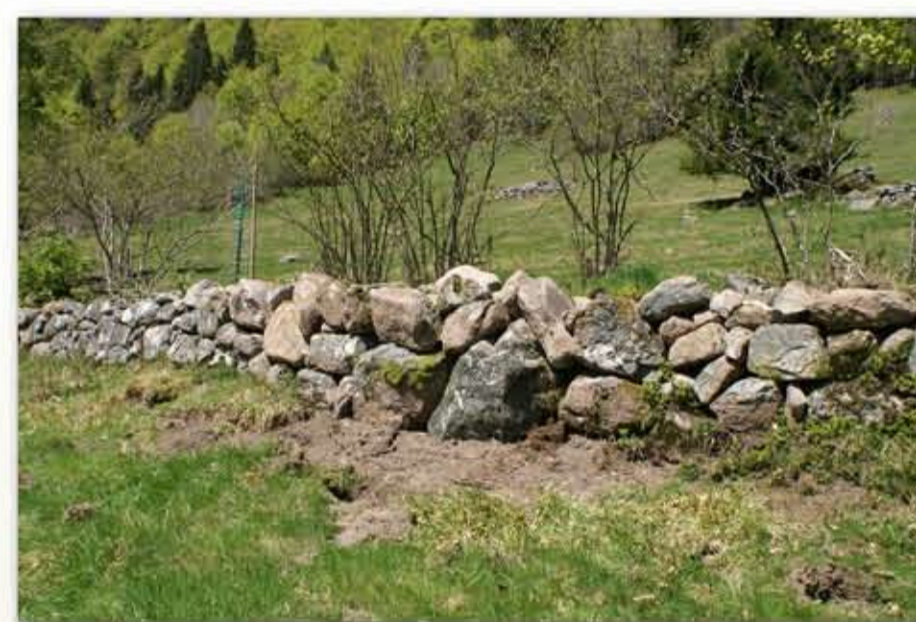
Saniertes Teilstück einer Trockenmauer.

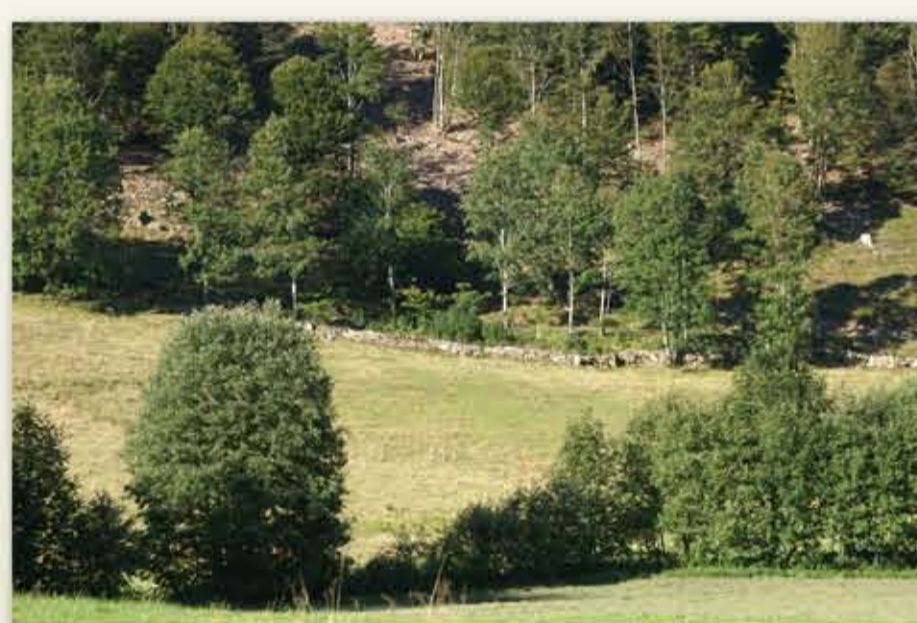
Auf einer Länge von etwa zwei Kilometern wurden die Trockenmauern saniert.

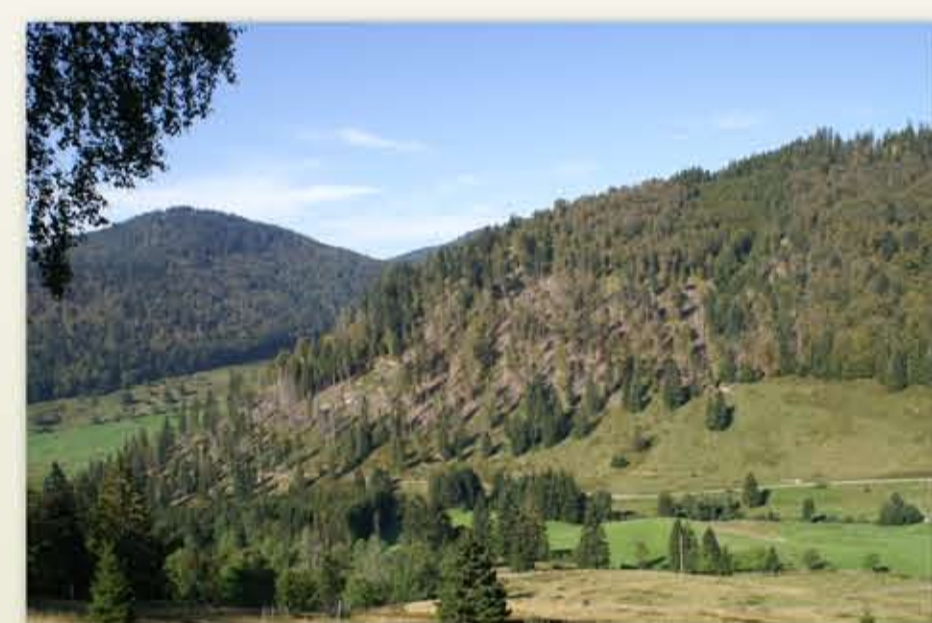
Nach mehreren Durchforstungen ist der Wald licht, Laubholz dominiert. Einige Obstbäume wurden zusätzlich eingebracht.

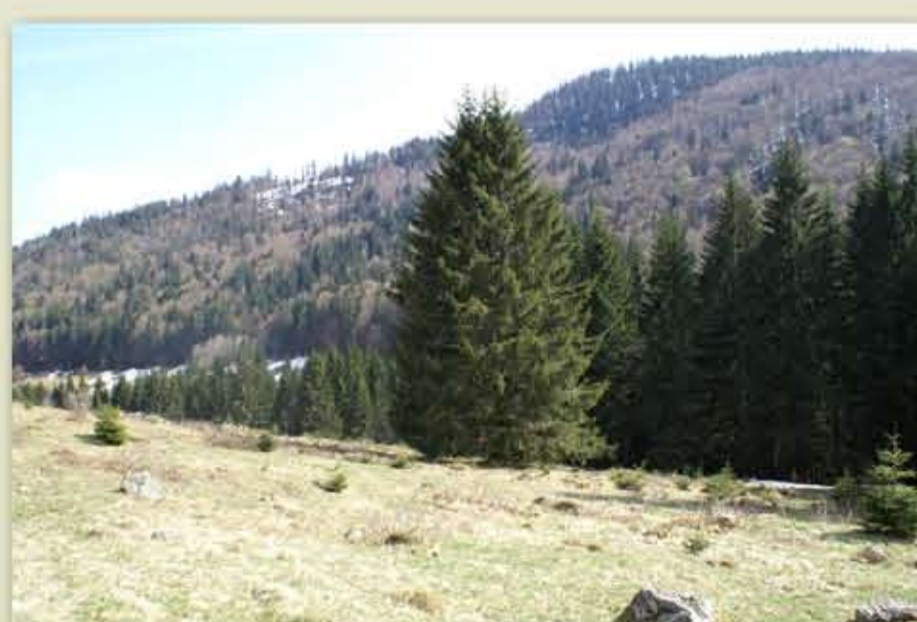
Dichter Fichtenbewuchs entlang des Krunkelbachs verdrängt die standorttypischen Grauerlen.

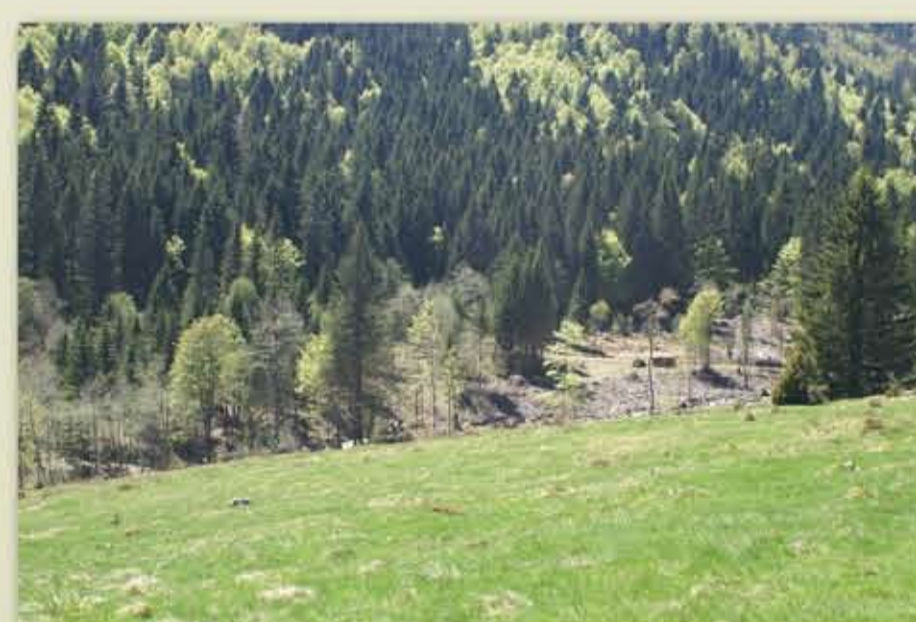
Unter Anleitung von Revierleiter Dreher wurden die Fichten am Bachufer entfernt.

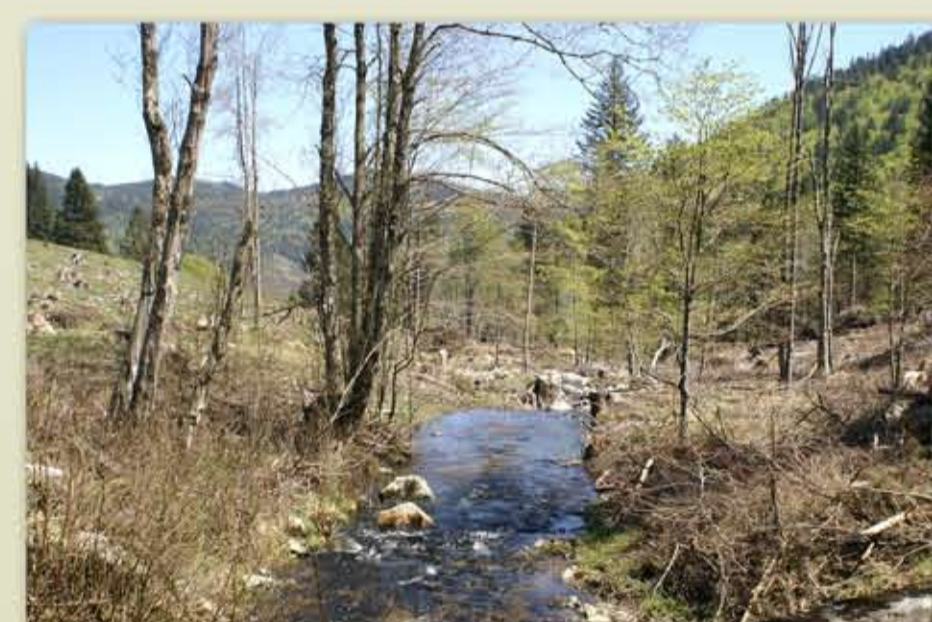
Die Grauerlen als typische Uferbäume können sich wieder ausbreiten.

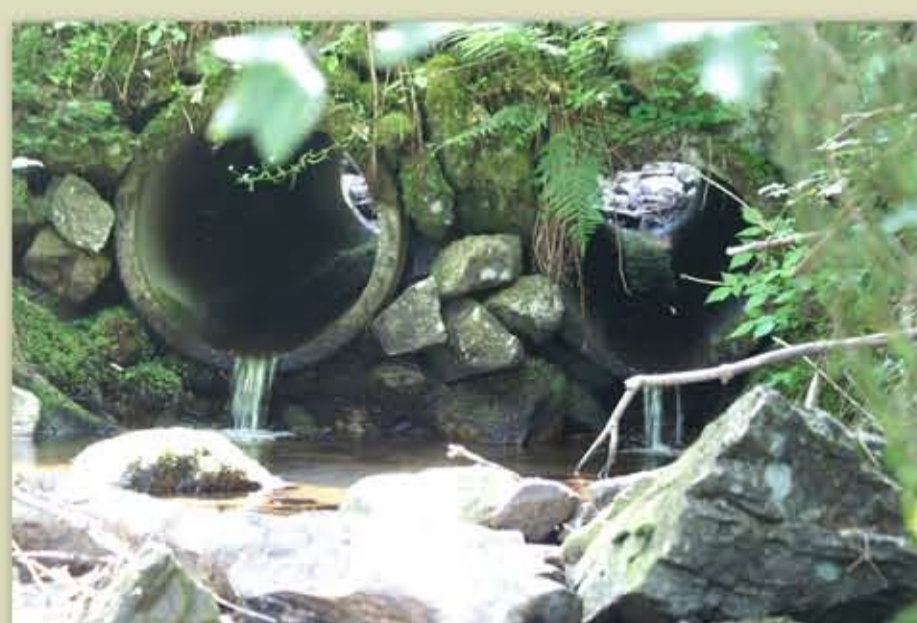
Dolen in Waldwegen unterbrechen die Durchgängigkeit des Baches und sind Wanderhindernisse für Fische und Kleinlebewesen.

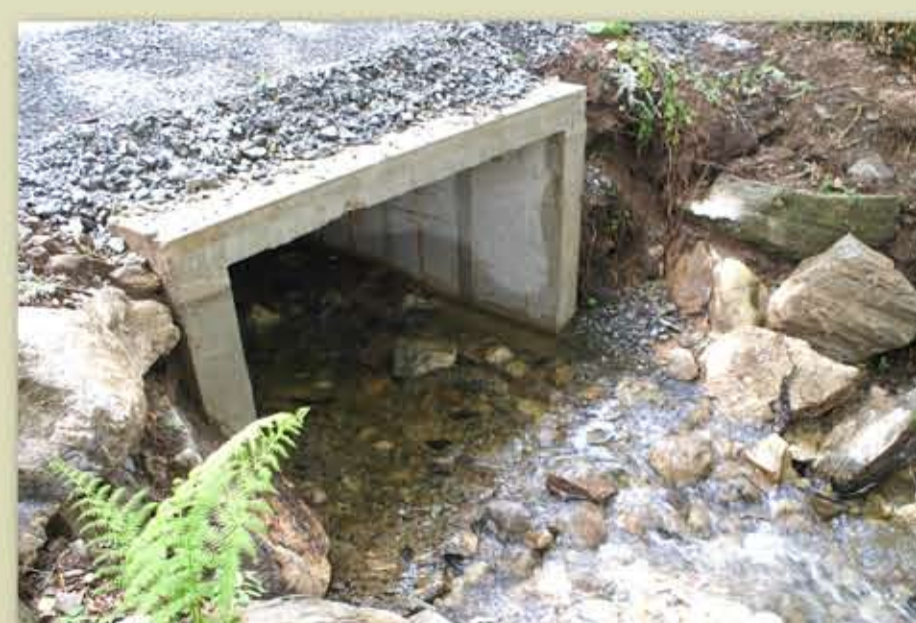
Die Durchgängigkeit wurde durch ein Brückenprofil mit natürlicher Bachsohle wieder hergestellt. (Krunkelbach, Schleifbach)

Häufig ist die Durchgängigkeit von Bergbächen ein Problem, denn Verdolungsstrecken stellen Wanderhindernisse für Jungfische und Kleinlebewesen dar. Am Krunkelbach und am Schleifbach wurden große Dolen durch Brückenprofile mit natürlichem Bachsediment ersetzt. An kleineren Bächen und untergeordneten Wegen genügt der Bau von Furten.

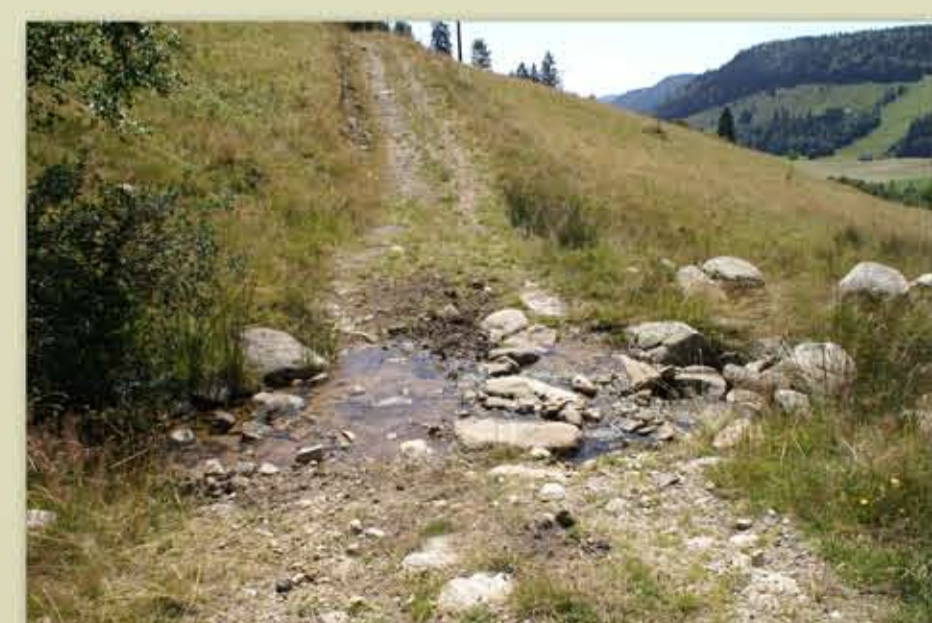
Am Farnwittebach wurde eine Furt durch den Fahrweg gebaut: Der Bach fließt offen über größere Steine, die bei Bedarf überfahren werden können.
